## ГОРОДНИ – ОБОРОННЫЕ СТЕНЫ КИЕВА IX–XIII вв.

### Часть первая

#### Земляные валы

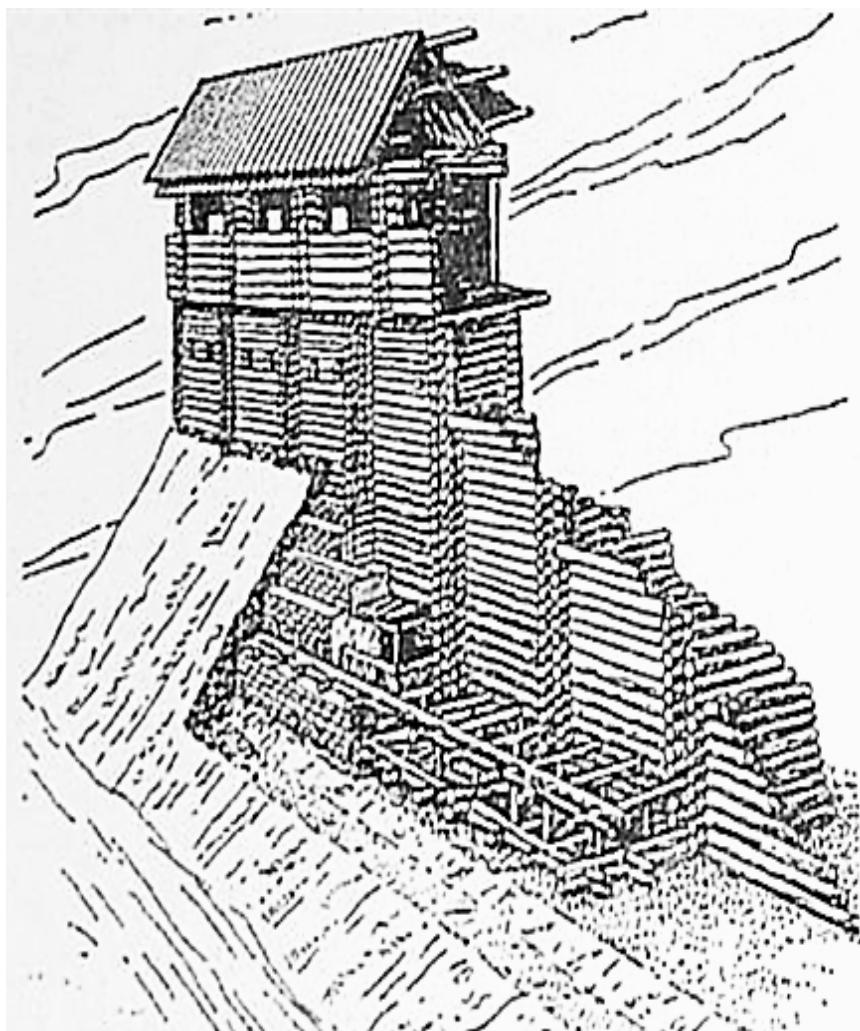
Ил. 2. Оборонная стена  
Белгорода. Реконструкция  
М.В. Городцова  
и Б.А. Рыбакова<sup>3</sup>.

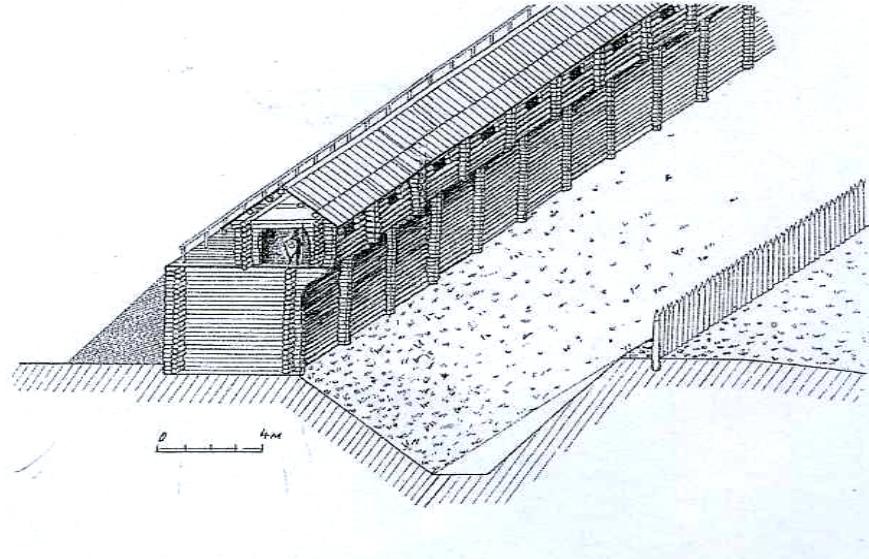
Ил. 4. Оборонные сооружения киевского детинца X ст.  
Реконструкция  
М. М. Ивлева.

сту воїнів від стріл та каміння. Перед вертикальною дерев'яною стіною валу проходив рів завширшки 12–13 м, глибиною біля 7 м, поблизу якого з напільній сторони проходила лінія дерев'яного частоколу”<sup>13</sup>. (ил. 4)

Из этого следует, что со стороны поля земляные укрепления не были видны. Сначала стоял один ряд укреплений из частокола, за ним был ров, а дальше – вертикальная стена из горизонтально уложенных бревен, соединенных в клети, над которыми были устроены заборола с двускатной крышей. Если это так, то войска хана Батыя действительно обстреливали деревянные стены, а не заборола на валах у Лядских ворот Киева. Можно предположить, что земляная насыпь со стороны поля в киевских укреплениях появилась только в результате последующих ремонтов и переделок:

укрепления и обороны территории. С незапамятных времен такие функции выполнял частокол, которым, как известно, даже в открытом поле ограждались территории городищ. Сквозь щели в частоколе можно было стрелять из лука, а близко подошедшего врага бить копьем. Через некоторое время систему обороны усиливали, выкапывая со стороны поля неглубокий ров. Выкопанную землю подсыпали к частоколу со стороны городища, поднимая таким образом уровень боевой площадки (ил. 3). Но подобная конструкция оборонительной стены лишена возможности существенно развиваться. Ее необходимо либо заменить, либо поставить за неё еще одну линию укреплений, как это показано на ил. 4.

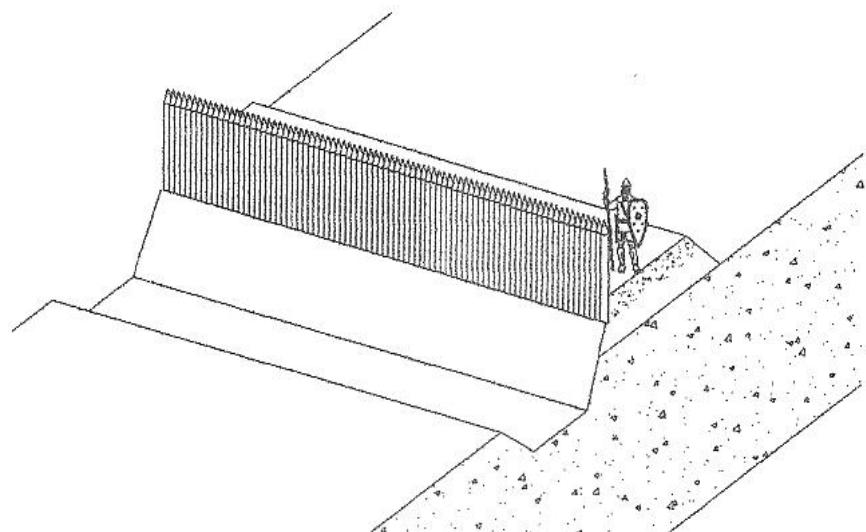
Ил. 5. Реконструкция укрепления городища из частокола на валу с неглубоким рвом.

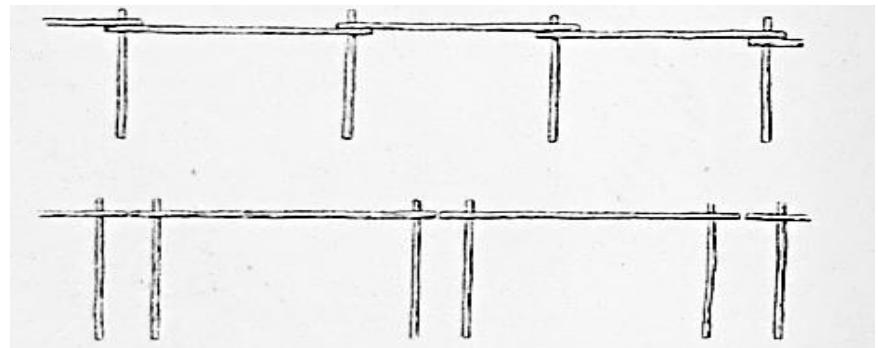
*Ил. 6.* Схема планов конструкций оборонительных стен из трехстенных срубов.<sup>15</sup>

Оборонная стена из трехстенного сруба намного прочнее и устойчивее частокола (ил. 6). К недостаткам такой оборонной стены на первом этапе ее строительства можно отнести парапет, прикрывающий защитников городища только до уровня пояса или груди, а также невозможность оперативно передвигаться вдоль оборонительной стены со стороны городища (ил. 7). Однако стену можно постоянно наращивать, углубляя ров со стороны поля, подсыпая землю со стороны городища и укладывая следующие венцы (ил. 8). Подобную стену можно поднимать до 5 м, что в сочетании со рвом представляет существенное препятствие для атакующей стороны. Давление грунта на внутреннюю стенку продолжительно уложенных бревен гасят перевязанные с ними поперечные бревна, выполняющие функцию анкеров, которыедерживаются за счет их трения с земляными массами забутовки вала. Учитывая описанные выше неудобства, которые представляют конструкции оборонительных стен для защитников городища, последние могли их модернизировать, подсыпав вал примерно на 1 м, накрыв его деревянным настилом и установив со стороны поля частокол (ил.9). Нужно отметить, что частокол – это лишь один из многочисленных вариантов завершения дерево-земляных укреплений.

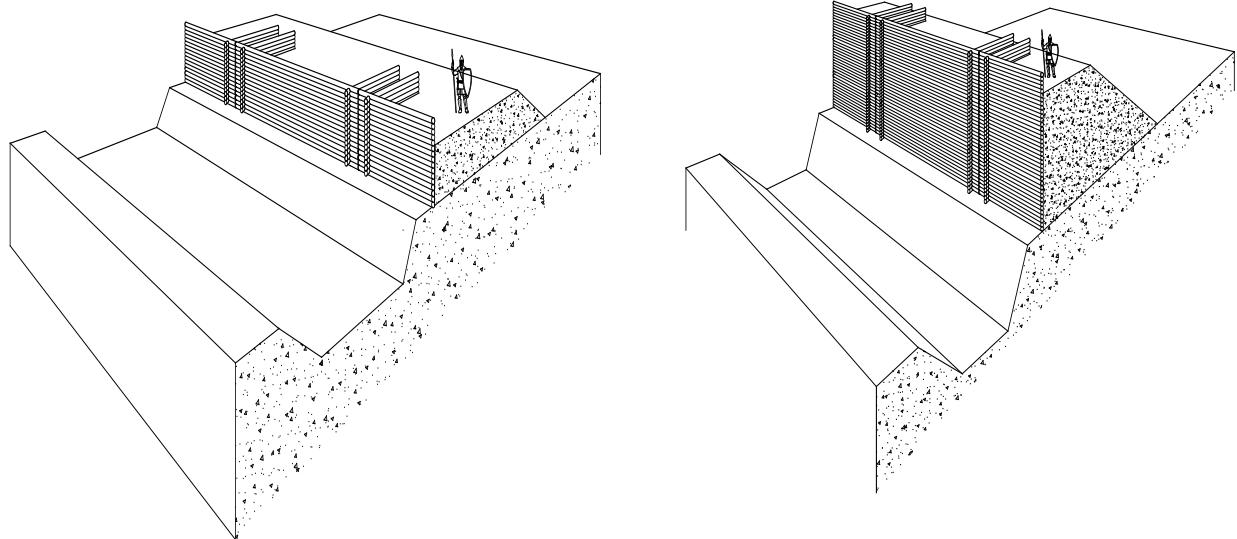
*Ил. 7.* Реконструкция оборонной стены городища из трёхстенного сруба на первом этапе строительства.  
Рисунок В. И. Лукьянченко.

*Ил. 8.* Реконструкция оборонной дерево-земляной стены из трёхстенного сруба на втором этапе строительства.  
Рисунок В. И. Лукьянченко.

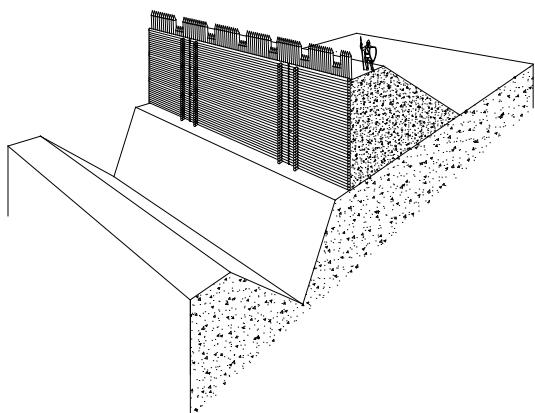
*Ил. 9.* Реконструкция оборонной дерево-земляной стены из трёхстенного сруба на третьем этапе строительства.  
Рисунок В. И. Лукьянченко.

Стены с конструктивными схемами как на ил. 9 могли простоять десять и более лет. Но разрушительное давление насыпного грунта на внутренние поверхности продольных стенок плюс процесс гниения деревянных колод, соприкасающихся с грунтом, неизбежно должны были привести к наклону стены или сползанию ее в сторону рва, а впоследствии – к обрушению. Дабы из-

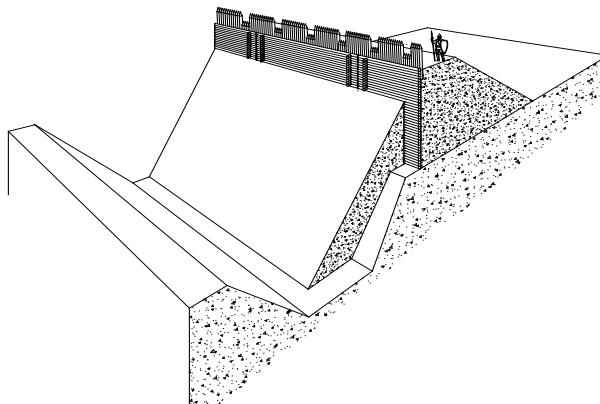
*Ил. 10.* Реконструкция усиления оборонной дерево-земляной стены из трёхстенного сруба на второй период строительства.  
Рисунок В. И. Лукьянченко.

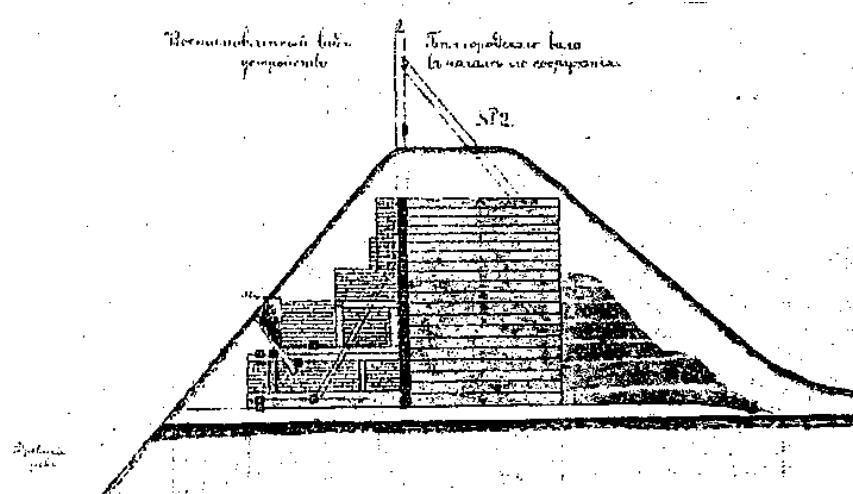
*Ил. 11.* Разрез вала окольного города в с. Белгородка.  
(По В. В. Хвойко)<sup>16</sup>

На ил. 11 представлен обмер конструкций вала, сердцевиной которого является трехстенный сруб. Здесь, на наш взгляд, четко прослеживаются не только несколько периодов строительства земляных укреплений с. Белгородка, но и описанная выше эволюция деревоземляных оборонных сооружений.

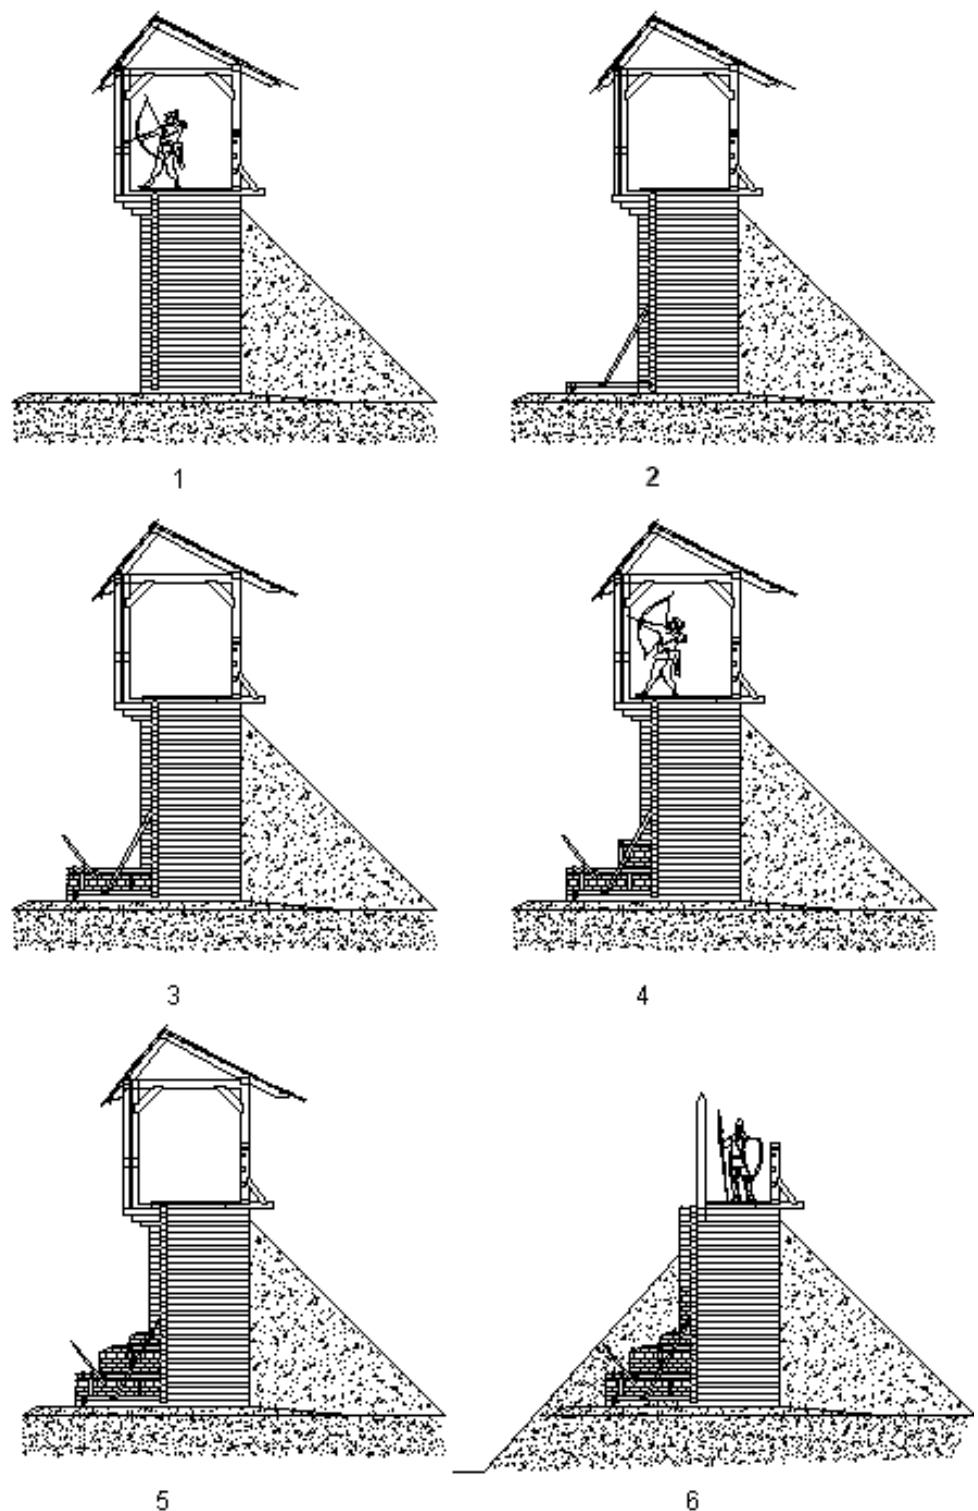
Ил. 12. Эволюция  
деревоземляной  
оборонной стены  
окольного города  
в с. Белогородка.

На ил. 12-1 изображен возможный первый строительный этап оборонительной стены из трехстенного сруба высотой в 4 м<sup>17</sup>, конструкция которого аналогична изображенной на ил. 9. Здесь боевая площадка находится приблизительно на высоте 3-х метров, т. е. на уровне верхнего обреза земляного вала, подсыпанного со стороны городища. Со стороны поля она защищена парапетом (заборолом).

Можно сделать предположение о существовании деревянных конструкций, находившихся выше, следы которых к моменту археологических исследований были утрачены. Возможно, это были конструкции заборол с крышей и подсъбитием. Реконструкция подобного укрепления представлена на ил. 12-1.

Через некоторое время (ил. 12-2) трехстенный сруб под давлением массива земляного вала начинает крен в сторону поля, а нижняя его часть всучивается в напольную сторону. Для остановки этих процессов выполняются первоочередные противоаварийные работы: нижняя часть трехстенного сруба со стороны поля укрепляется деревянными рамами из брусьев или колод, которые заполняются сырцовым кирпичом, а накренившуюся часть стены подпирают колодами, выполняющими функции контрфорса. Подобные строительные приемы для укрепления стен применялись и ранее (ил. 13, 14).

На какое-то время проведенные работы останавливают процесс разрушения. Однако они недостаточны, так как давление грунта со стороны городища значительно превышает давление со стороны поля. Вспучивание стены продолжается, но уже выше рамы, установленной в уровне ее подошвы. Поэтому следующим строительным (или ремонтным) этапом становится устройство своего рода стилобата по наружному периметру оборонительной стены (ил. 12-3), состоящего из деревянного каркаса, заполненного сырцовым кирпичом. Высота стилобата немногим более метра. Это значительно уменьшает оборонительные качества стены по сравнению с ее первоначальной конструкцией (ил. 12-1). Чтобы каким-то образом компенсировать эти потери, на обрезе стилобата устраивается наклонный в сторону поля частокол.

На ил. 12-4, 12-5 показаны следующие ремонтные этапы, связанные с устранением тех же естественных разрушительных воздействий. В результате этих ремонтов оборонные качества первоначальной стены почти полностью теряются. В связи с этим выполняются работы (ил. 12-6) по устройству вала над пришедшиими в негодность конструкциями трехстенного сруба, рытью рва или расширению уже существующего. Но прежде оплетают лозой уже ненужный наклонный частокол, который (по утверждению В. В. Хвойко) предохранял “...вал от возможных сползов верхней части его склона”<sup>18</sup>. Однако, если бы эти колья использовались для удержания склона, то логично было бы устанавливать их на каждой ступени стилобата.

Возможно, к этому времени крыша и ее покрытие полностью пришли в негодность. Все деревянные конструкции оказались под землей, и заборола с подсъбитием утратили свое первоначальное функциональное назначение. Наверное, поэтому от крыши отказались, а заборола выполнили в виде частокола.

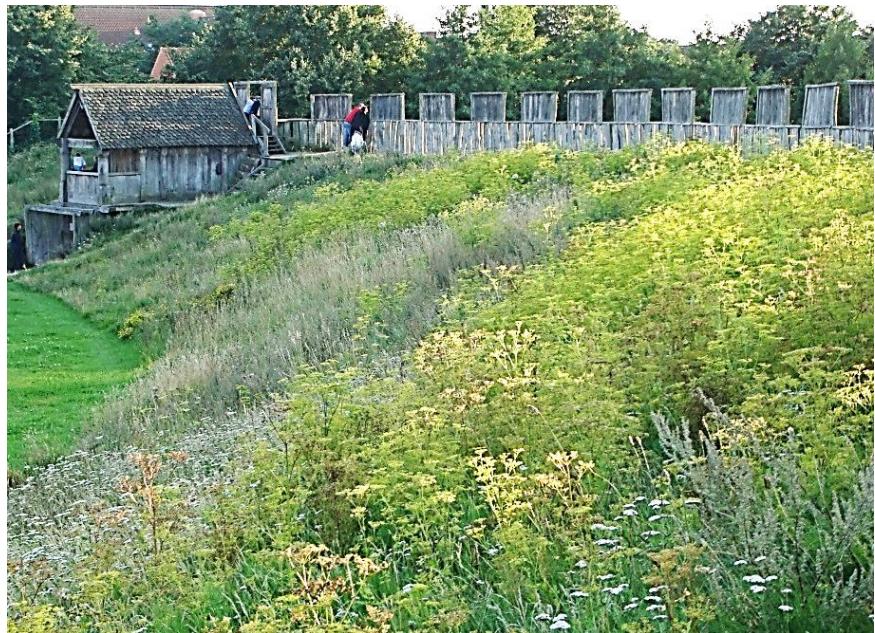
Ил. 13. Реконструкция оборонной дерево-земляной стены из трёхстенного сруба.

Реконструкция поселения викингов.

Оборонная деревоземляная стена.

Вид со стороны городища.

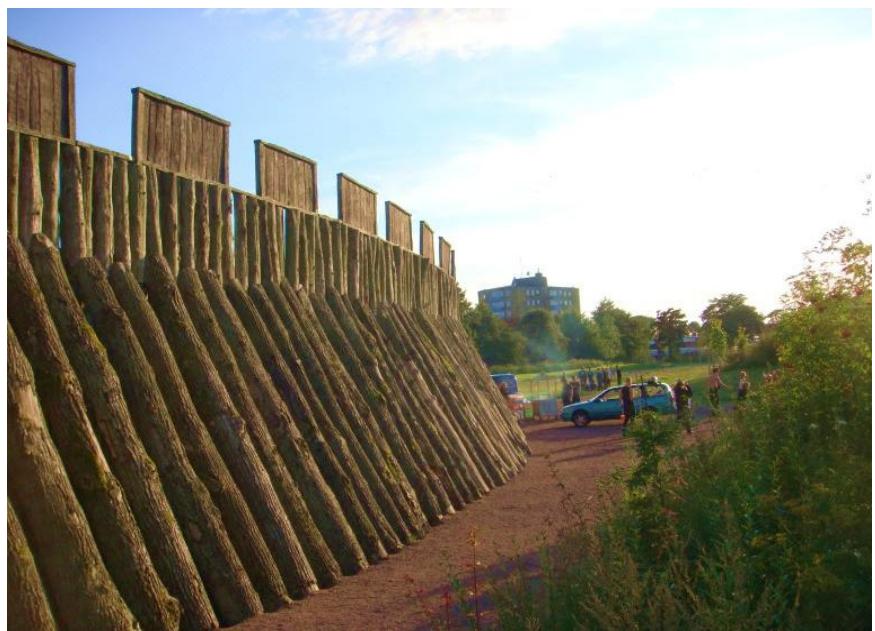
Ил.14. Реконструкция поселения викингов. Оборонная стена.

Вид со стороны поля.

Дубовые наклонные бревна, подпирающие вертикальные стойки парапета, выполняют

функции контрфорсов, которые гасят давление грунта со стороны городища.

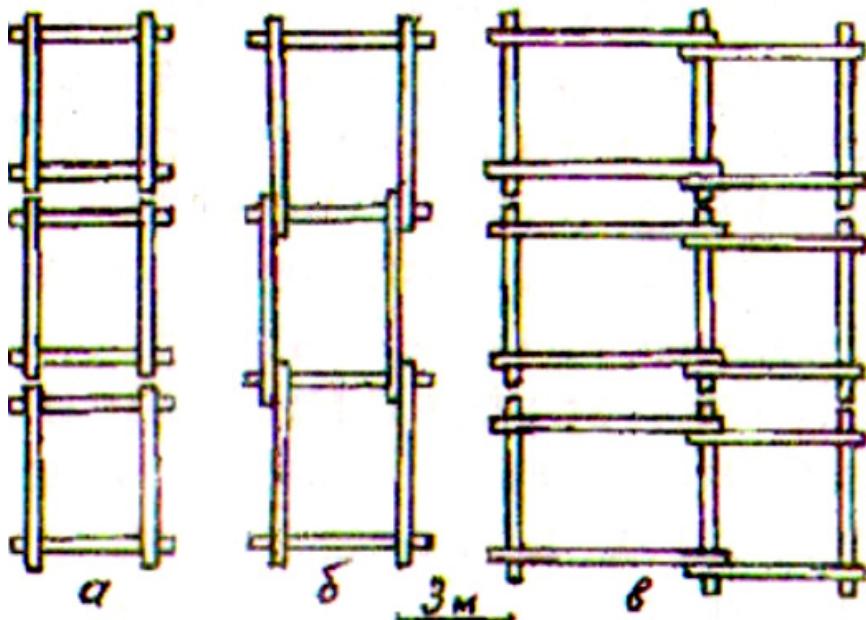
Ил. 15. Принципиальные схемы планов срубных клетей деревоземляных укреплений<sup>19</sup>.  
 а – цепочка отдельно стоящих ступов;  
 б – цепочка из взаимосвязанных срубов;  
 в – цепочка смешанной конструктивной схемой.

Подобная участка постигла все исследованные деревоземляные укрепления с другими известными конструктивными схемами (ил.15).

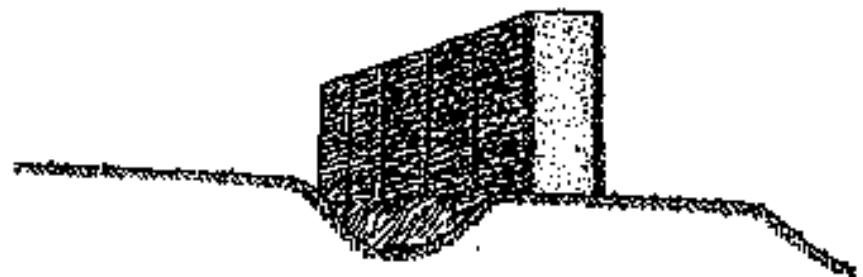
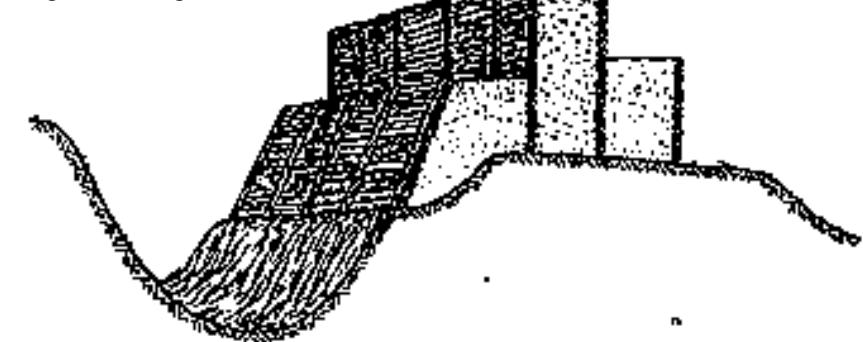
Первый этап строительства

Второй этап строительства

Ил. 16. Реконструкция напольных укреплений поселения у с. Горбово. Первый и второй этапы строительства. Реконструкция А. В. Григорьева.

Реконструкция простой деревоземляной стены, состоящей из цепочки плотно поставленных друг к другу четырехстенных срубов, забученных грунтом, представлена на ил. 16<sup>21</sup>. Эта стена за счет своей конструктивной схемы значительно прочнее стен, изображенных на ил. 7, 8, 9. Однако она менее устойчива из-за небольшой площади в своем основании. Такая стена высотой 6м и шириной 3м в идеальных условиях и при отсутствии военных действий могла простоять не более 30 лет. Именно поэтому ее усиливали так же, как и все другие деревоземляные стены.

На первом этапе строительства оборонной стены в с. Горбово землю для забутовки городен брали из рва, выкопанного со стороны поля и подходящего к ним почти вплотную. Со временем стена начинает разрушаться. В нижней части стены, где процент влажности выше и давление грунта внутри стены на стенки сруба сильнее, разрушения больше. Тогда начинается второй этап строительства.

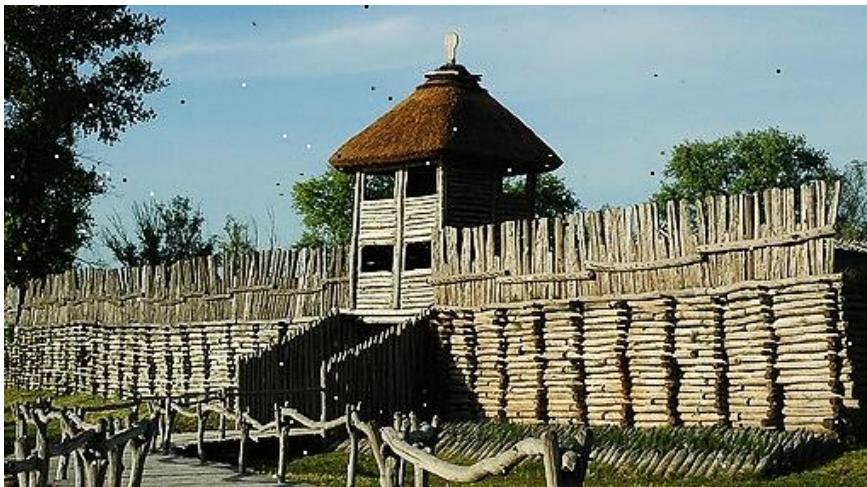
*Ил. 17. Реконструкция простой деревоземляной стены из городен, которые забучены землей без обвалования.*  
Вид со стороны поля.  
Польша. г. Бискубин.

На ил. 17, 18 представлена реконструкция стены аналогичная укреплениям Горбовского городища.

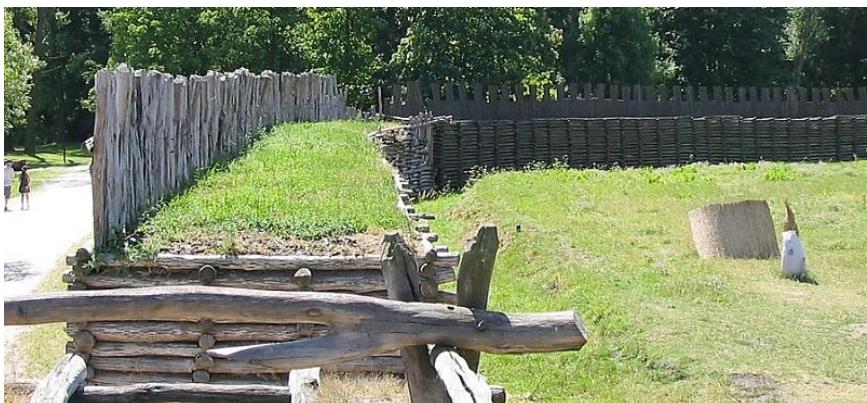
*Ил. 18. Реконструкция простой деревоземляной стены из городен, которые забучены землей без обвалования.*  
Вид с уровня боевой площадки в сторону городища.  
Польша. г. Бискубин.

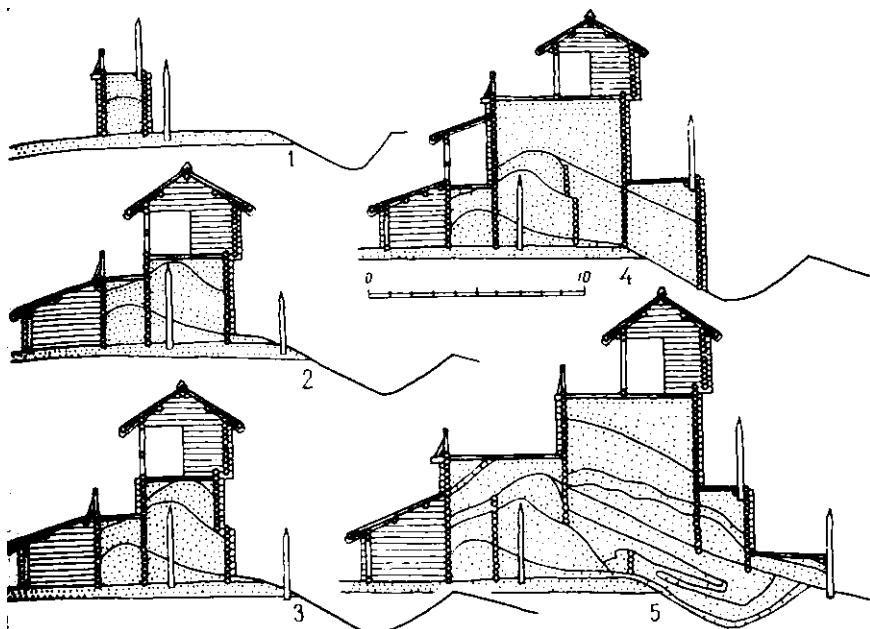
*Ил. 19.* Развитие оборонительной стены (по разрезу вала у Исадских ворот):  
 1 – первая стена Столичного города (около середины XII в.);  
 2 – стена второго периода;  
 3 – третий этап:  
 стена становится выше,  
 спереди появляется  
 подпорная стенка;  
 4 – стена уничтоженная  
 Всеволодом III в 1208 г.;  
 5 – Восстановленная стена,  
 сожженная Батыем в 1237 г.

Знаменательны выводы, к которым приходят авторы книги “Древняя столица Рязанской земли”: *“Естественные уклоны валов не являлись непреодолимым препятствием для подъема на них ни в древности, ни в настоящее время. Валы – это остатки укреплений, когда при исчезновении конструкций стен остаются массы заполнявшего их грунта, расплывшиеся после гибели деревянных конструкций. Разрушение стен происходило как в результате пожаров, так, и при естественном гниении венцов. От деревоземляных оснований укреплений со временем остаются только валы... Как показало изучение рязанских укреплений, особенно вала у Исадских ворот (над современным уровнем почвы возвышается на 7 м, ширина 30 м), его образование – результат разрушения городней... С самого первого этапа строительства укреплений Столичного города забытые землей городни и ров стали основой оборонительной стены. Клети городен, звеньев – “стены городовой”, примыкавших друг к другу, требовали ремонта и восстановления после пожаров: в результате сравнительно простая стена XII в. к 1237 г. превратилась в развитое военно-инженерное сооружение”*<sup>23</sup>. (ил. 19).

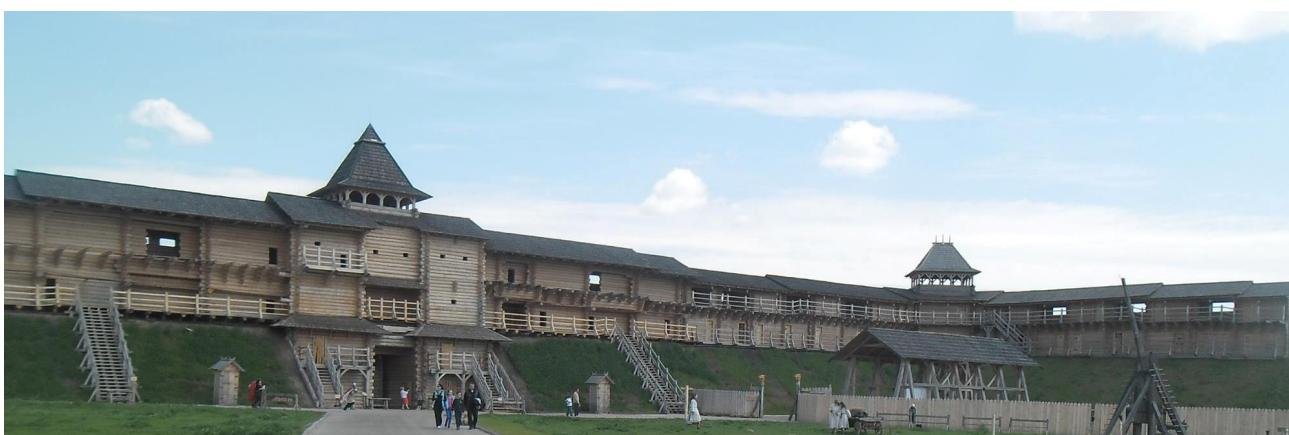
*Ил. 20.* Городни на насыпных неармированных валах.  
 Вид со стороны города.  
 Парк Киевская Русь.  
 Фото 2014 года.

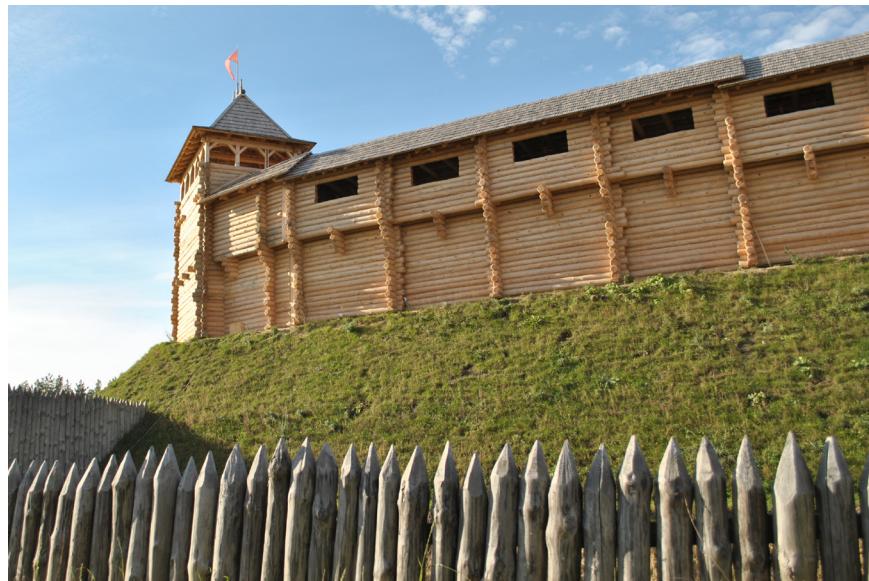
Іл. 21. Городни на насипних неармированих валах.  
Вид со стороны поля.  
Парк Киевская Русь.  
Фото 2012 года.
